INSPEKTIONSRAPPORT LEGEPLADSER

Bjerregrav Børnehave
Åkandevej 6
Ø. Bjerregrav
8900 Randers

24. september 2002

1097229-3

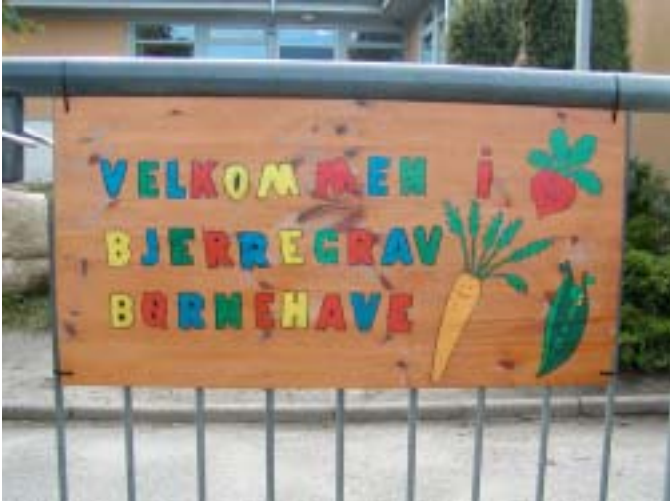
<p>Mærkning: Ingen af legeredskaberne på denne legeplads er fyldestgørende mærket med:</p> <ul style="list-style-type: none"> • Fabrikantnavn og -adresse. • Redskabets identifikation og fremstillingsår. • Markering af nedgravningsdybde. • Denne standards nummer og udgivelsesår. <p>Krav i standard: DS/EN 1176-1 Pkt. 7 Mærkning. Alle fundne fejl i denne rapport er principielt farlige for børnene. <i>Vi vurderer dog, at nogle fejltypen sandsynligvis er de farligste og anbefaler, at fejlene rettes som første prioritet.</i> <i>Fejlene mærkes med: #1</i></p> <ul style="list-style-type: none"> • Alle hovedklemfælder. • Steder, hvor anoraksnore kan sidde fast i forbindelse med tvungne bevægelser. • Faldhøjder på over 1,5 m, hvor faldunderlaget ikke er tilstrækkeligt dæmpende.

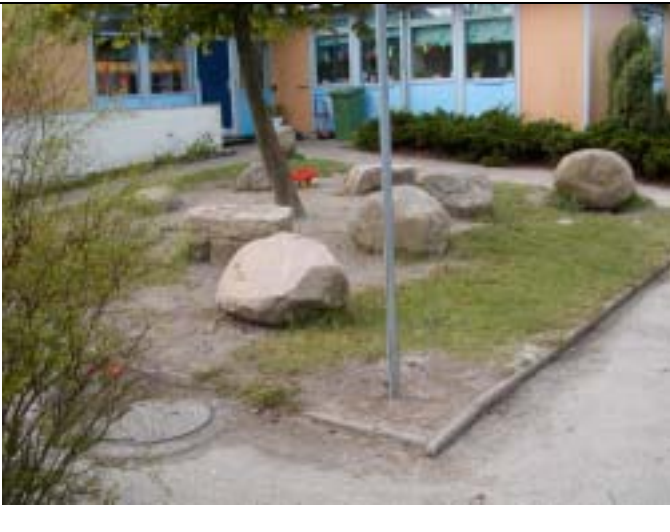
<p>Beskrivelse af problem: Underlaget på billedet vurderes at være for hårdt.</p> <p>Under legeredskaber med en fri faldhøjde på over 60 cm skal der være et støddæmpende faldunderlag. (Udstrækning af underlag: faldhøjde/3x2+0,5m, dog min. 1,5 m).</p> <p>Krav i standard: DS/EN 1177 Pkt. 4.2 Støddæmpning DS/EN 1176-1 Pkt. 4.2.8.1.3 Stødområdets dimensioner</p>

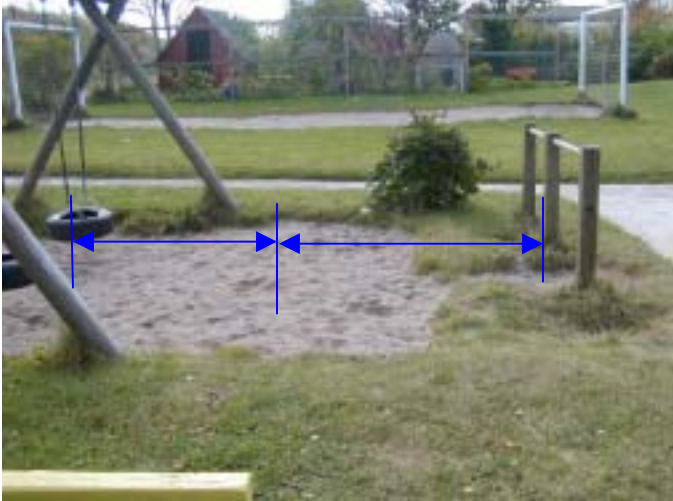
<p>Beskrivelse af problem: Børnene kan slå sig, hvis de falder af gyngen. Faldunderlaget har ikke tilstrækkelig god kvalitet eller udstrækning. Den fri faldhøjde er bestemmende for, hvor godt underlaget skal dæmpe. For gynger udregnes: (gyngens ophæng/2 + afstand fra overkant af gyngesæde til underlag). Det vurderes, at dette underlag ikke er godt nok. Udstrækningen af underlaget skal være: gyngens ophæng x 0.867 m + 2.25 m til kantafrænsning (dette gælder på begge sider af gyngen).</p> <p>Krav i standard: DS/EN 1176-2 Pkt. 4.10 Stødområde DS/EN 1177 Pkt. 4.2 Støddæmpning</p>

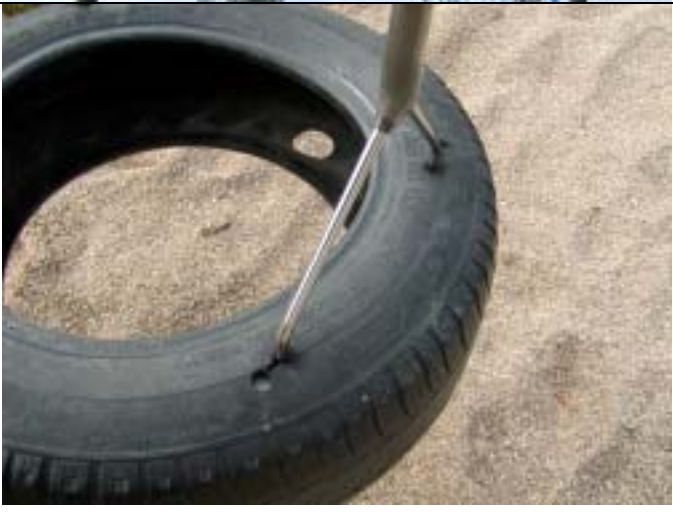
<p>Beskrivelse af problem: Der kan opstå farlige situationer pga. manglende inspektion og vedligeholdelse. Gyngesædet er delvis slidt igennem dækket.</p> <p>Krav i standard: DS/EN 1176-7 Pkt. 6 Inspektion og vedligeholdelse</p>

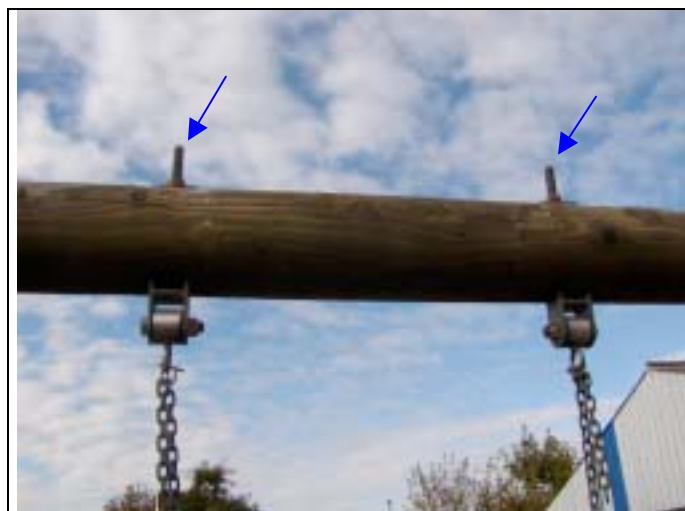
Møtrikker/gevindstykker stikker ud fra redskabet og kan skære børnene eller hænge fast i beklædning (se pile) (skal være undersænket eller afsluttet med rundet møtrik).

DS/EN 1176-1 Pkt. 4.2.5 Redskabers finish

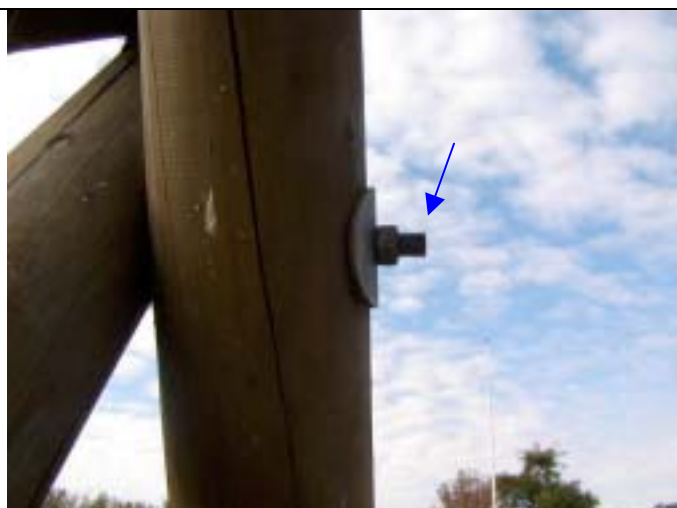
Møtrikker/gevindstykker stikker ud fra redskabet og kan skære børnene eller hænge fast i beklædning (se pil). (Skal være undersænket eller afsluttet med rundet møtrik).

DS/EN 1176-1 Pkt. 4.2.5 Redskabers finish

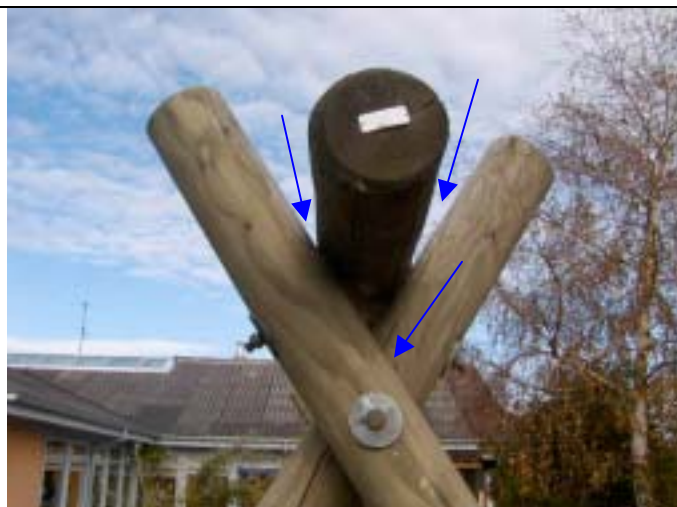
Der er risiko for, at tøj kommer i klemme alle steder, hvor rundtømmer mødes (se pile) (kan afhjælpes ved at indsætte afstandsklodser imellem pæle).

DS/EN 1176-1 Pkt. 4.2.7.3 Fastklemning af tøj

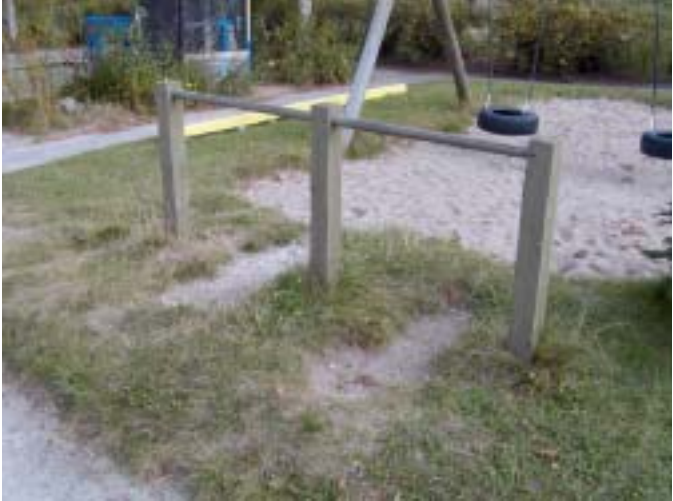
<p>Beskrivelse af problem: Underlaget under kolbøttestangen vurderes at være for hårdt.</p> <p>Under legeredskaber med en fri faldhøjde på over 60 cm skal der være et støddæmpende faldunderlag. (Udstrækning af underlag: faldhøjde/3x2+0,5m, dog min. 1,5 m).</p> <p>Krav i standard: DS/EN 1177 Pkt. 4.2 Støddæmpning DS/EN 1176-1 Pkt. 4.2.8.1.3 Stødområdets dimensioner</p>

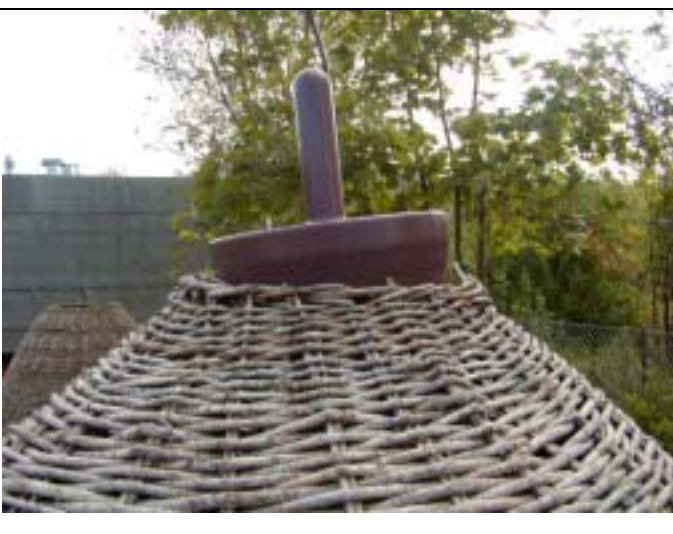
<p>Beskrivelse af problem #1: Hvis et barn kravler igennem dette hul med ben og overkrop først, risikerer det at hænge fast med hoved/hals. (Hullet må ikke være mellem 8,9 og 23 cm, hvis det er placeret mere end 60 cm fra underlaget).</p> <p>Krav i standard: DS/EN 1176-1 Pkt. 4.2.7.2 Fastklemning af hoved og hals. Figur D1 prøvedorn C og D</p>

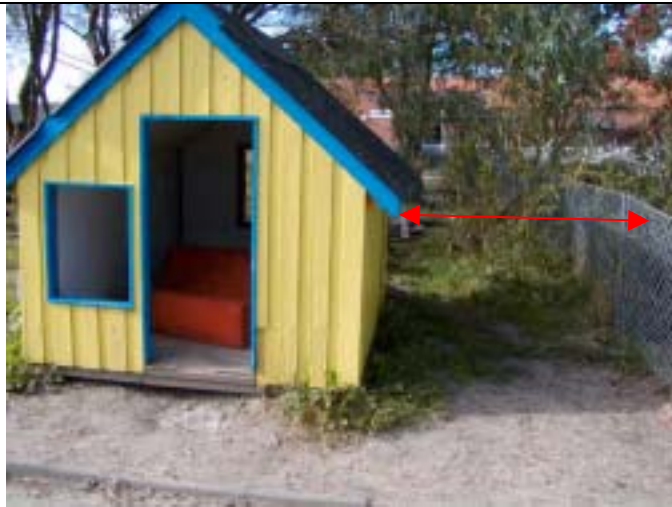
Beskrivelse af problem:
 Legehusets tag bliver tilsyneladende brugt til at klatre på. Børnene kan derfor komme til skade ved fald fra husets tag, da de kan slå sig på hegnet (se pil).

Udstrækningen af underlaget skal være: højde/3x2+0,5.

Krav i standard:
 DS/EN 1176-1 Pkt. 4.2.8.4 Beskyttelse af brugere i faldrum
 DS/EN 1177 Pkt. 4.2 Støddæmpning
 DS/EN 1176-1 Pkt. 4.2.8.1.3 Stødområdets dimensioner

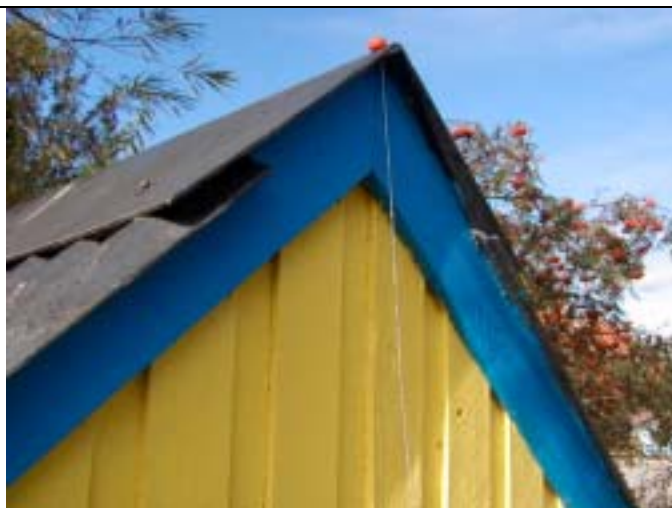
Beskrivelse af problem #1:
 Der er fare for, at børnene kan komme til at hænge fast i en anoraksnor, hvis de falder ned fra taget. Dette gælder i begge ender af taget.

Der kan opstå nye revner, efterhånden som træet tørrer ud eller giver sig.

Krav i standard:
 DS/EN 1176-1 Pkt. 4.2.7.3 Fastklemning af tøj
 Anneks D 3.2.3 Tage

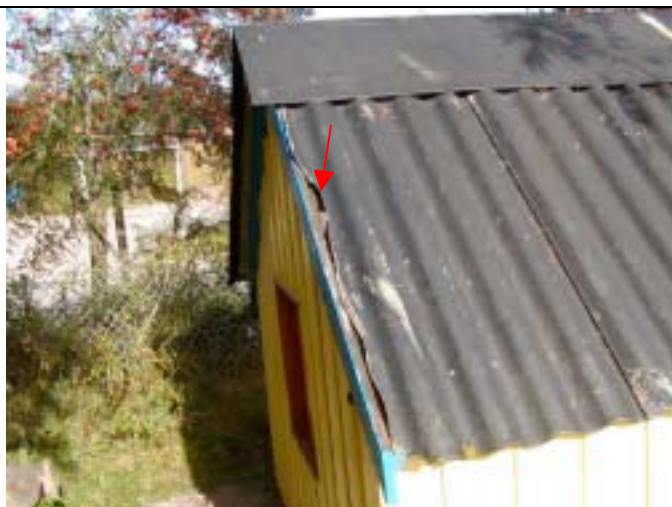
Beskrivelse af problem:
 Der kan opstå farlige situationer pga. manglende inspektion og vedligeholdelse (se pil).

Krav i standard:
 DS/EN 1176-7 Pkt. 6 Inspektion og vedligeholdelse

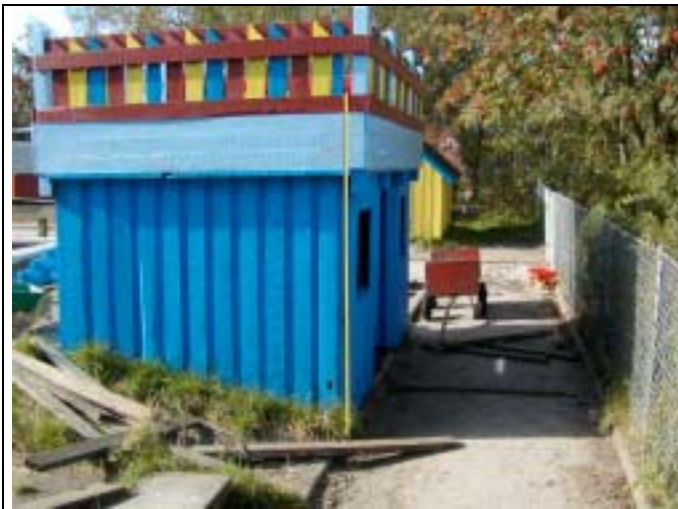
Børnene kan slå sig på hegn, flisekant, trappe samt løse brædder, der er i stødområdet for borgen.
(Der må ikke ligge hårde genstande i stødområdet).

DS/EN 1177 Pkt. 4.2 Støddæmpning

DS/EN 1176-7 Pkt. 6 Inspektion og vedligeholdelse
