INSPEKTIONSRAPPORT LEGEPLADSER

Fårup Børnehave
Kølbakken 5
8990 Fårup

25. september 2002

DS/EN 1176 og DS/EN 1177

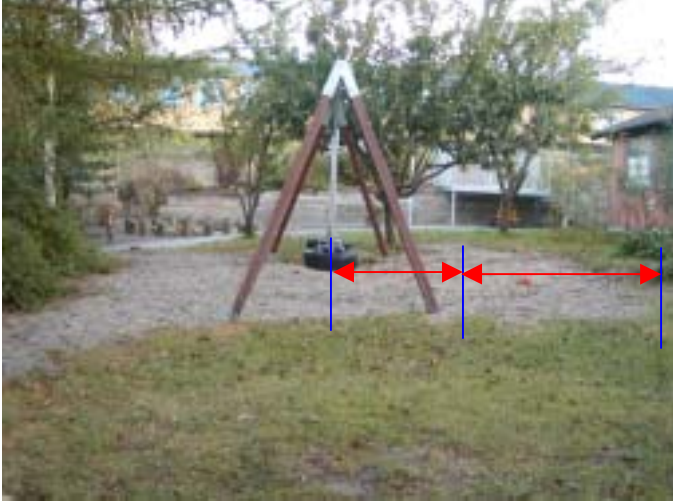
<p>Beskrivelse af problem: Børnene kan slå sig, hvis de falder af gyngen. Faldunderlaget har ikke tilstrækkelig god kvalitet eller udstrækning. Den fri faldhøjde er bestemmende for, hvor godt underlaget skal dæmpe. For gynger udregnes: (gyngens ophæng/2 + afstand fra overkant af gyngesæde til underlag). Det vurderes, at dette underlag ikke er godt nok. Udstrækningen af underlaget skal være: gyngens ophæng x 0.867 m + 2.25 m til kantafrænsning (dette gælder på begge sider af gyngen).</p> <p>Krav i standard: DS/EN 1176-2 Pkt. 4.10 Stødområde DS/EN 1177 Pkt. 4.2 Støddæmpning</p>

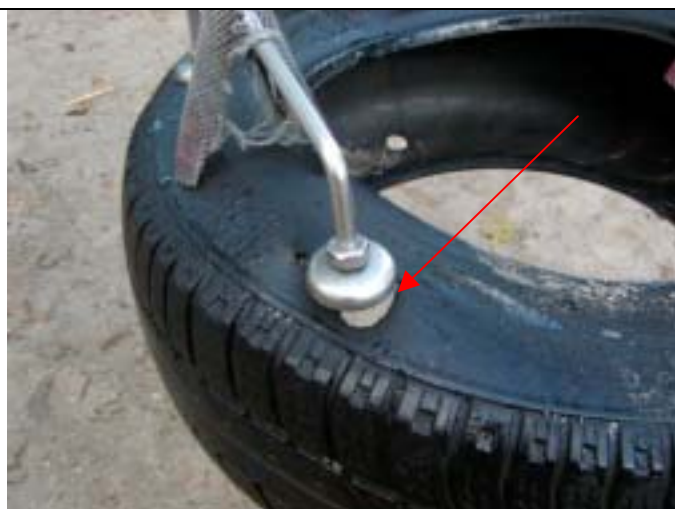
Der er tydelige tegn på slitage mellem dæk og beslag, der kan opstå uheldige situationer, hvis dækket falder af under brug.

DS/EN 1176-7 Pkt. 6 Inspektion og vedligeholdelse

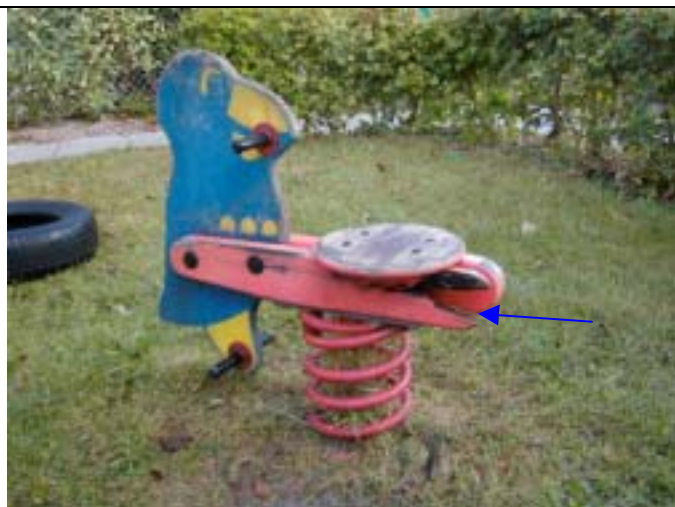
Der kan opstå farlige situationer pga. manglende inspektion og vedligeholdelse.

Vangen under sædet er nedbrudt (se pil).

DS/EN 1176-7 Pkt. 6 Inspektion og vedligeholdelse

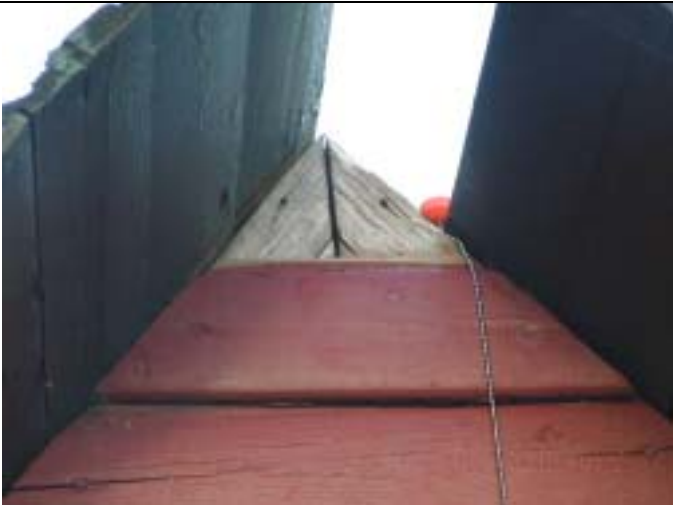
<p>Beskrivelse af problem #1: Der er fare for, at børnene kan komme til at hænge fast i en anoraksnor, hvis de falder ned fra taget. Dette gælder i begge ender af taget.</p> <p>Der kan opstå nye revner, efterhånden som træet tørrer ud eller giver sig.</p> <p>Krav i standard: DS/EN 1176-1 Pkt. 4.2.7.3 Fastklemning af tøj Anneks D 3.2.3 Tage</p>

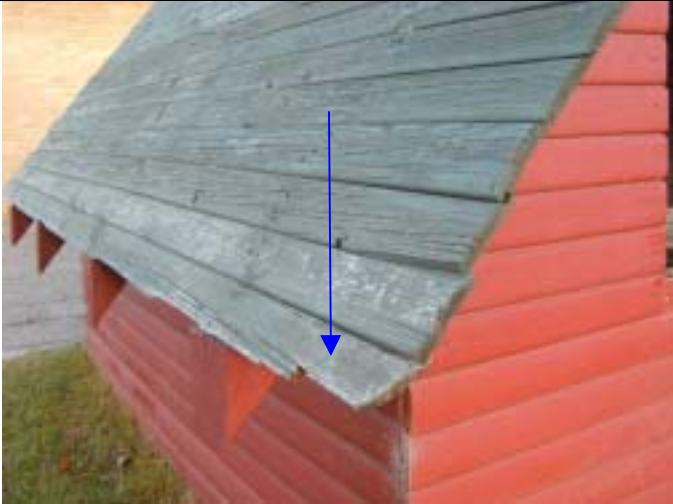
<p>Beskrivelse af problem: Der kan opstå farlige situationer pga. manglende inspektion og vedligeholdelse. Tagbrædderne er tydeligvis nedbrudt (se pil).</p> <p>Krav i standard: DS/EN 1176-7 Pkt. 6 Inspektion og vedligeholdelse</p>

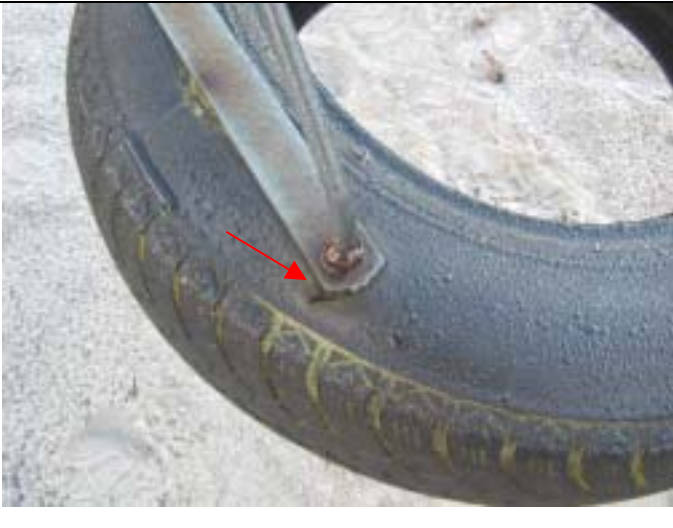
<p>Beskrivelse af problem: Der er tydelige tegn på slitage mellem dæk og beslag. Der kan opstå uheldige situationer, hvis dækket falder af under brug (se pil).</p> <p>Krav i standard: DS/EN 1176-7 Pkt. 6 Inspektion og vedligeholdelse</p>

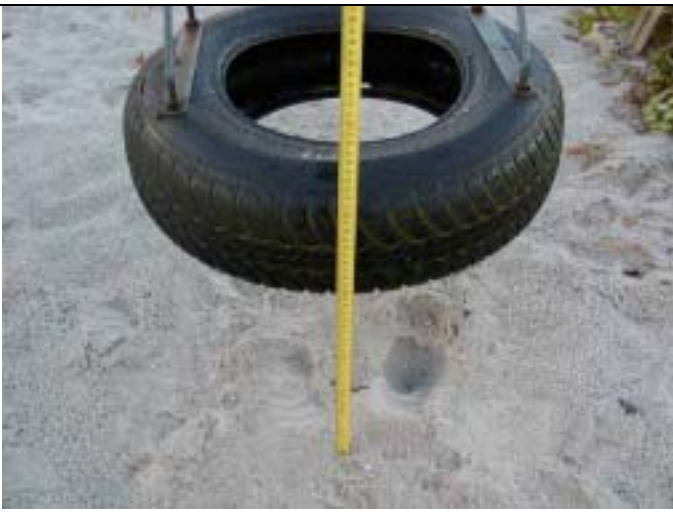
<p>Beskrivelse af problem: Der er ikke tilstrækkelig frihøjde mellem underkanten af gyngesædet og underlaget. Der er derfor fare for, at børnene kan komme i klemme under gyngen. (Der skal være min. 40 cm frihøjde under dækgynger).</p> <p>Krav i standard: DS/EN 1176-2 Pkt. 4.2 Frihøjde h₂</p>

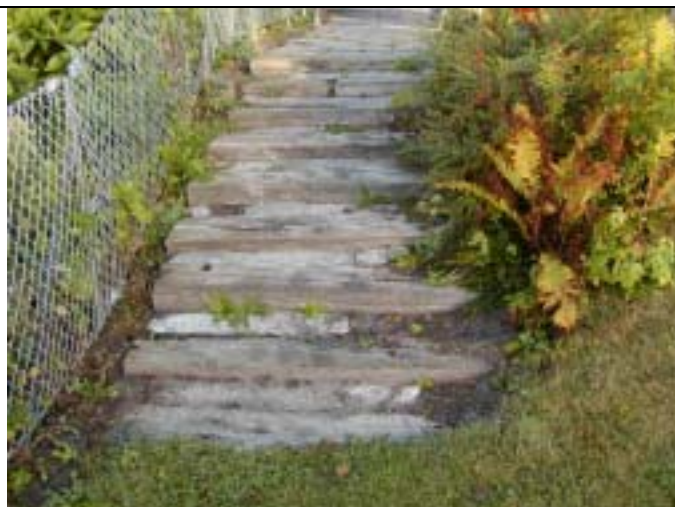
Jernbanesveller er imprægneret med stoffer, der kan være farlige for børnene. De bør ikke anvendes på en legeplads.

DS/EN 1176-1 Pkt. 4.1.6 Farlige stoffer

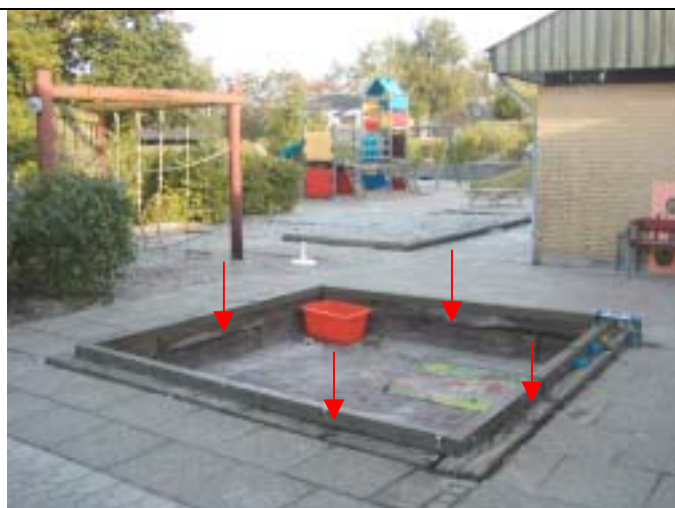
Jernbanesveller er imprægneret med stoffer, der kan være farlige for børnene. De bør ikke anvendes på en legeplads (se pile).

DS/EN 1176-1 Pkt. 4.1.6 Farlige stoffer

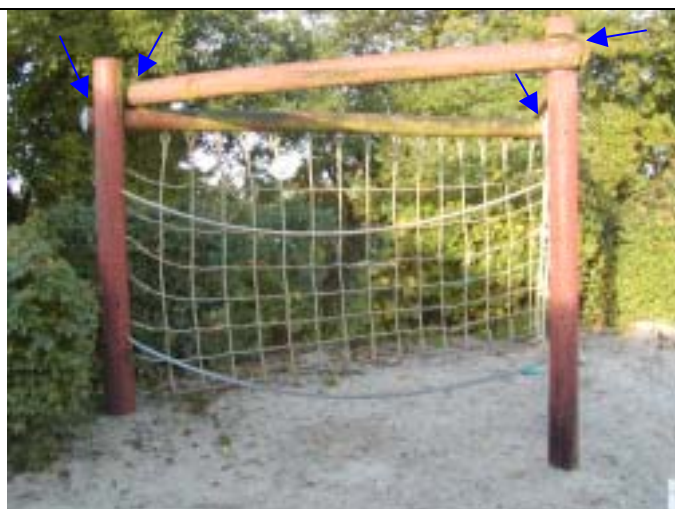
Der er risiko for, at tøj kommer i klemme alle steder, hvor rundtømmer mødes (kan afhjælpes ved at indsætte afstandsklodser mellem pæle) (se pile).

DS/EN 1176-1 Pkt. 4.2.7.3 Fastklemning af tøj

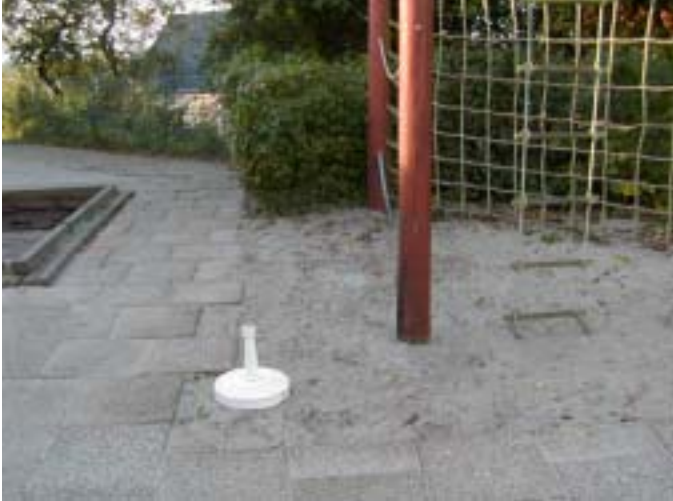
<p>Beskrivelse af problem: Børnene kan slå sig ved fald fra dette legeredskab. Udstrækningen og kvaliteten af stødområdet samt faldrummet er ikke tilstrækkelig. (Stødområde og faldrum skal min. være 1,5 m rundt om hele redskabet). Faldunderlaget vurderes at være for hårdt.</p> <p>Krav i standard: DS/EN 1177 Pkt. 4.2 Støddæmpning DS/EN 1176-1 Pkt. 4.2.8.4 Beskyttelse af brugere i faldrum DS/EN 1176-1 Pkt. 4.2.8.3 DS/EN 1176-1 Pkt. 4.2.8.1.3 Stødområdets dimensioner</p>
 	<p>Beskrivelse af problem: Der kan opstå farlige situationer pga. manglende inspektion og vedligeholdelse. Klatrenettet er defekt, (mørt), (se pile).</p> <p>Krav i standard: DS/EN 1176-7 Pkt. 6 Inspektion og vedligeholdelse</p>

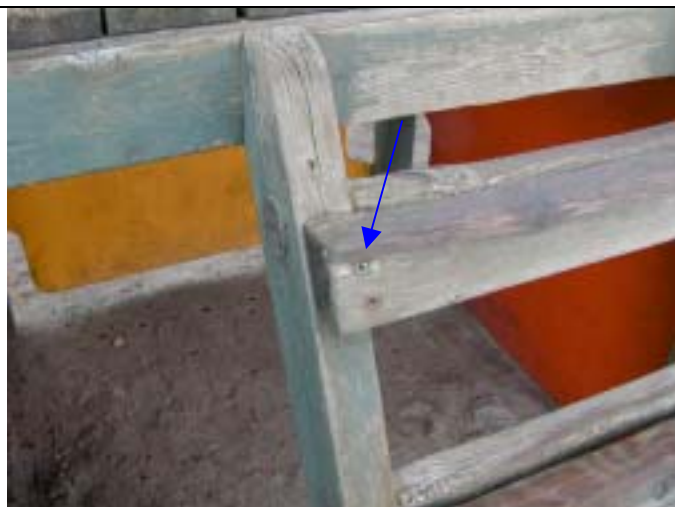
Trækkomponenter skal have indfældede sammenføjninger, som ikke kan skrues af eller forskubbes. Søm eller skruer må ikke anvendes som eneste form for sammenføjning (se pil).

DS/EN 1176-1 Pkt. 4.2.9.1 Stiger.

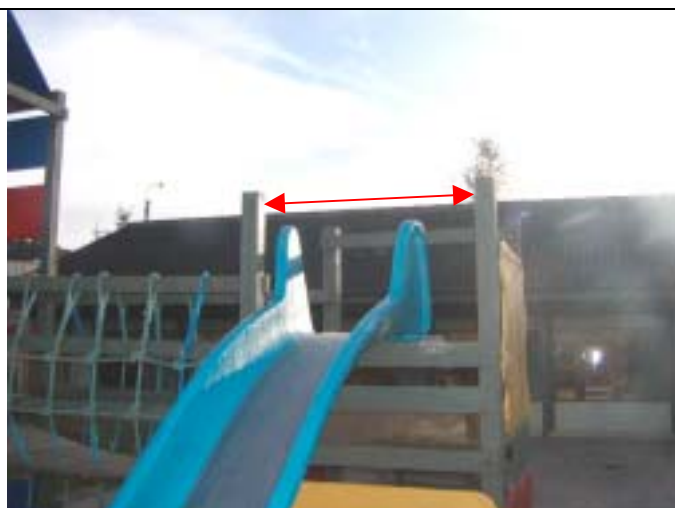
Der mangler sikringsrør (se pil). (Faldværnet skal gå på tværs af siddeområdet og sidde i en højde mellem 70 og 90 cm).

DS/EN 1176-3 Pkt. 4.3.5 Adgang (faldværn)

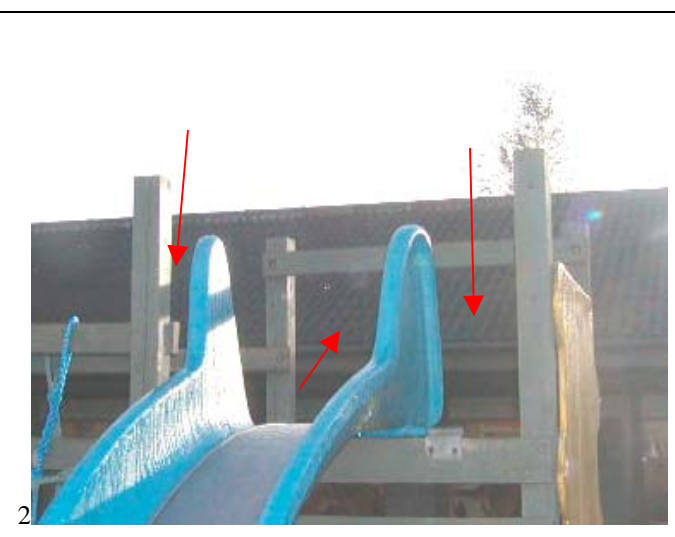
Tårnet mangler sideafskærmninger, da der er over 60 cm fra platform til underlag (se pile). (Sideafskærmning skal være min. 70 cm høj).

DS/EN 1176-1 Pkt. 4.2.4.4 Sideafskærmninger

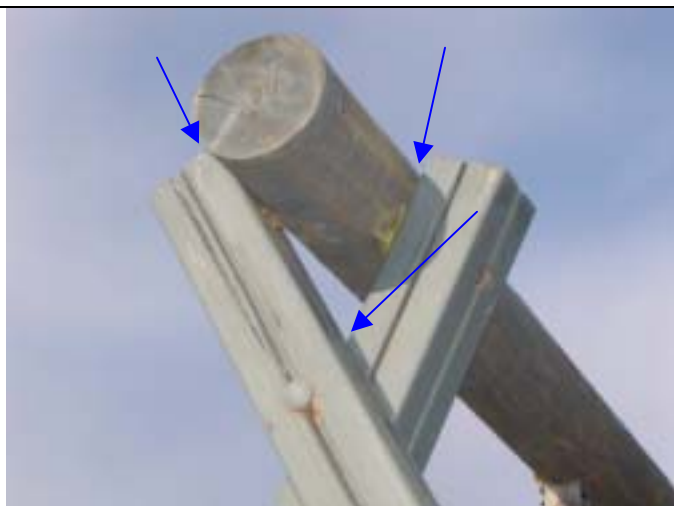
Der er risiko for fastklemning af tøj m.m. (se pil).
(Dele, der mødes i nedadgående retning, så de danner en vinkel på 60° eller derunder, udgør en fare for fastklemning).

DS/EN 1176-1 Pkt. 4.2.7.1 Generelt

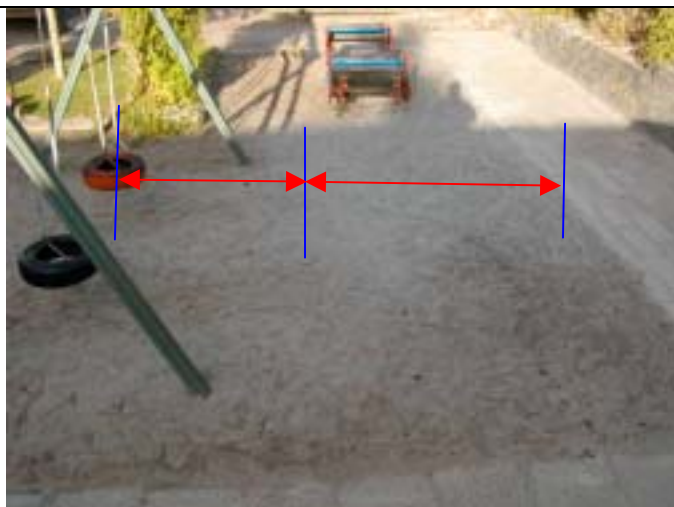
Børnene kan slå sig, hvis de falder af gyngen, fordi faldunderlaget ikke har tilstrækkelig udstrækning.

Udstrækning skal være: $\text{gyngens ophæng} \times 0.867 \text{ m} + 2.25 \text{ m}$ til kantafgrænsning.

(Dette gælder på begge sider af gyngen).

DS/EN 1176-2 Pkt. 4.10 Stødområde

DS/EN 1177 Pkt. 4.2 Støddæmpning

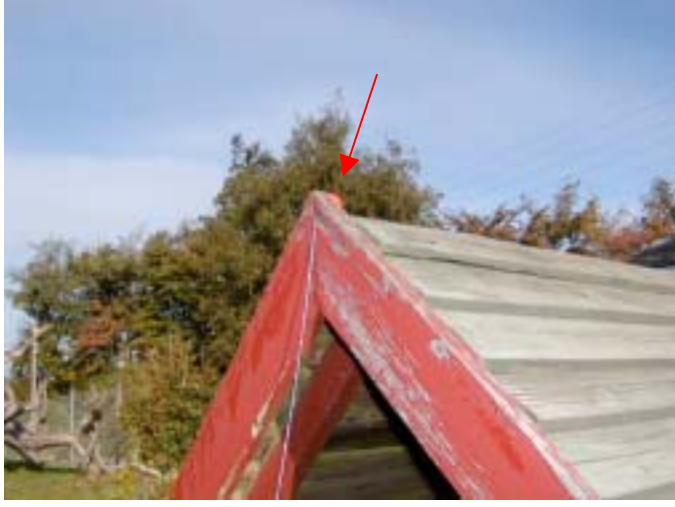
<p>Beskrivelse af problem #1: Der er fare for, at børnene kan komme til at hænge fast i en anoraksnor, hvis de falder ned fra taget. Dette gælder i begge ender af taget (se pil).</p> <p>Der kan opstå nye revner, efterhånden som træet tørrer ud eller giver sig.</p> <p>Krav i standard: DS/EN 1176-1 Pkt. 4.2.7.3 Fastklemning af tøj Anneks D 3.2.3 Tage</p>

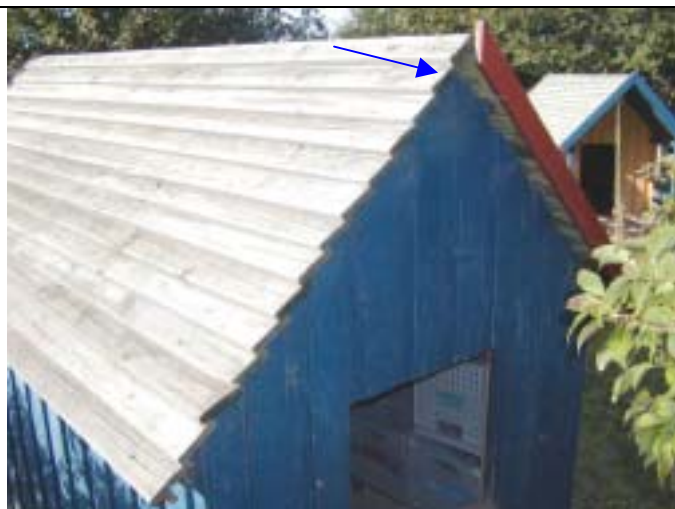
Der kan opstå farlige situationer pga. manglende inspektion og vedligeholdelse.

Der mangler vindskede på taget, (se pil).

DS/EN 1176-7 Pkt. 6 Inspektion og vedligeholdelse

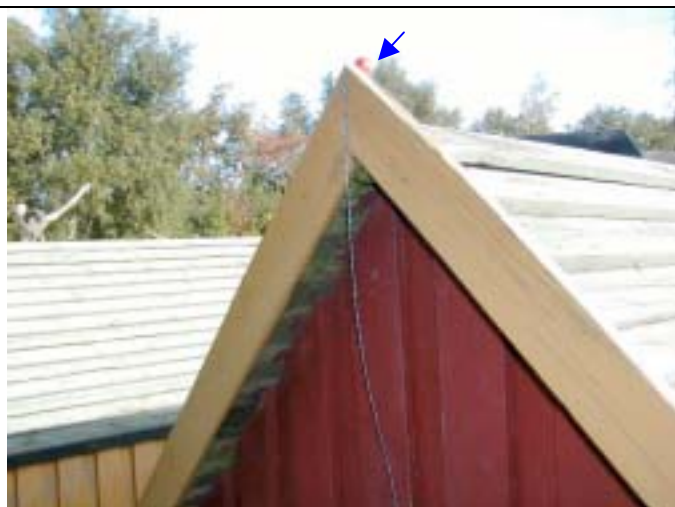
Der er fare for, at børnene kan komme til at hænge fast i en anoraksnor, hvis de falder ned fra taget (se pil).

Dette gælder i begge ender af taget.

Der kan opstå nye revner, efterhånden som træet tørrer ud eller giver sig.

DS/EN 1176-1 Pkt. 4.2.7.3 Fastklemning af tøj
Anneks D 3.2.3 Tage

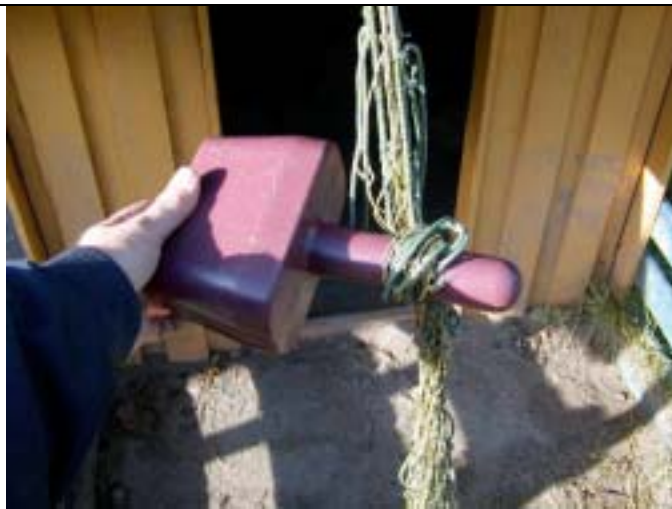
Tovene kan danne en løkke, når de krydser hinanden, og derved risikerer børnene at hænge fast med hoved/hals. (Hullet må ikke være mellem 8,9 og 23 cm).

DS/EN 1176-1 Pkt. 4.2.7.2 Fastklemning af hoved og hals.
Figur D1 prøvedorn C og D

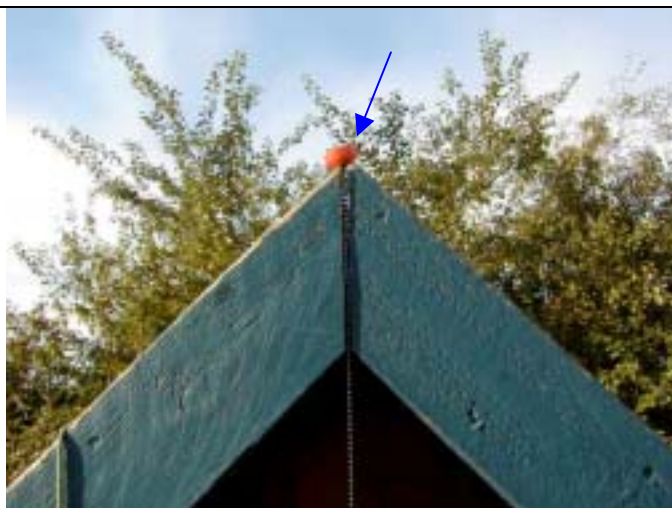
Der er fare for, at børnene kan komme til at hænge fast i en anoraksnor, hvis de falder ned fra taget (se pil).

Dette gælder i begge ender af taget.

Der kan opstå nye revner efterhånden som træet tørrer ud eller giver sig.

DS/EN 1176-1 Pkt. 4.2.7.3 Fastklemning af tøj
Anneks D 3.2.3 Tage

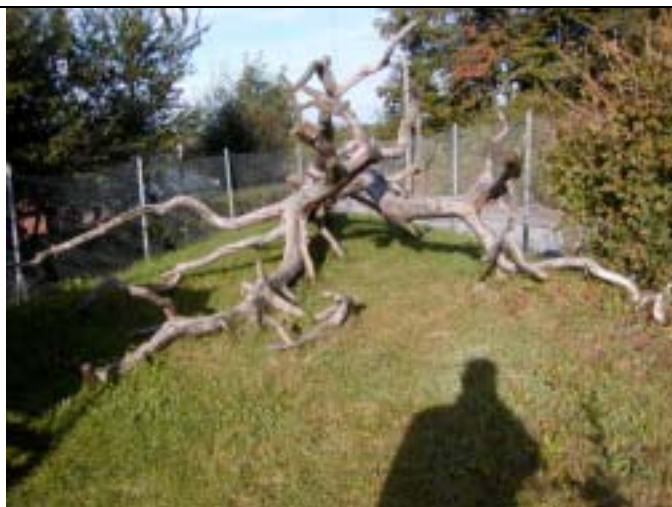
Børnene kan slå sig, hvis de falder fra en gren og rammer en gren nedenunder.

Underlaget vurderes at være for hårdt.

Græs har ikke de fornødne støddæmpende egenskaber hele året.

Derudover er det svært at holde græsset på en legeplads i en tilstand, så man kan kalde det "velplejet græs".

(Velplejet græs er tilstrækkeligt støddæmpende op til 1m fald).

DS/EN 1176-1 Pkt. 4.2.8.4 Beskyttelse af brugere i faldrum

DS/EN 1177 Pkt. 4.2 Støddæmpning

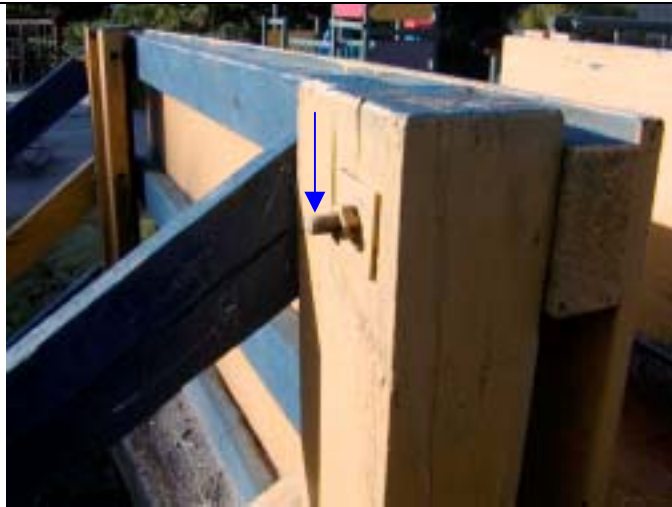
Møtrikker/gevindstykker stikker ud fra redskabet og kan skære børnene eller hænge fast i beklædning (se pil). (Skal være undersænket eller afsluttet med rundet møtrik).

DS/EN 1176-1 Pkt. 4.2.5 Redskabers finish

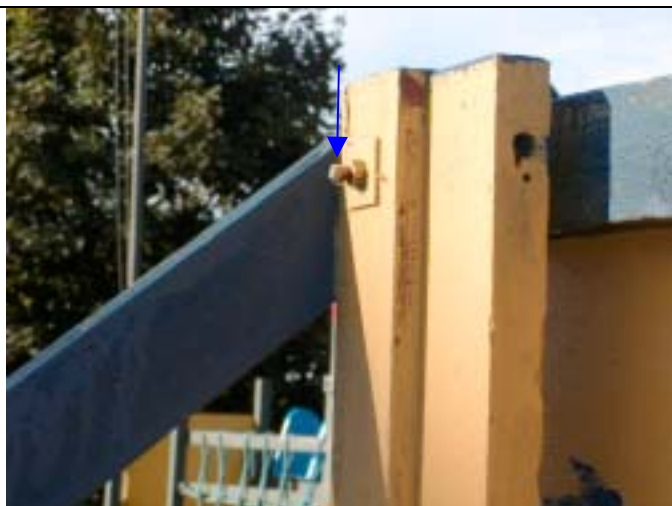
Møtrikker/gevindstykker stikker ud fra redskabet og kan skære børnene eller hænge fast i beklædning (se pil). (Skal være undersænket eller afsluttet med rundet møtrik).

DS/EN 1176-1 Pkt. 4.2.5 Redskabers finish
