INSPEKTIONSRAPPORT LEGEPLADSER

Fårup Børnehave
Kølbakken 5
8990 Fårup

25. september 2002

DS/EN 1176 og DS/EN 1177

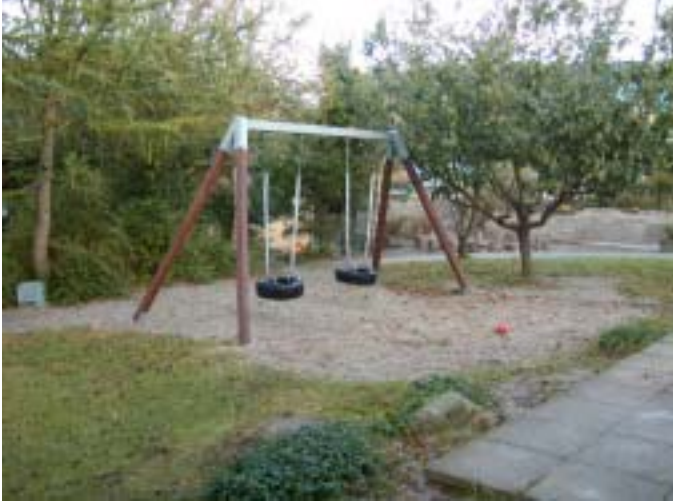
<p>Oversigt.</p>

<p>Beskrivelse af problem: Børnene kan slå sig, hvis de falder af gyngen. Faldunderlaget har ikke tilstrækkelig god kvalitet eller udstrækning. Den fri faldhøjde er bestemmende for, hvor godt underlaget skal dæmpe. For gynger udregnes: (gyngens ophæng/2 + afstand fra overkant af gyngesæde til underlag). Det vurderes, at dette underlag ikke er godt nok. Udstrækningen af underlaget skal være: gyngens ophæng x 0.867 m + 2.25 m til kantafrænsning (dette gælder på begge sider af gyngen).</p> <p>Krav i standard: DS/EN 1176-2 Pkt. 4.10 Stødområde DS/EN 1177 Pkt. 4.2 Støddæmpning</p>

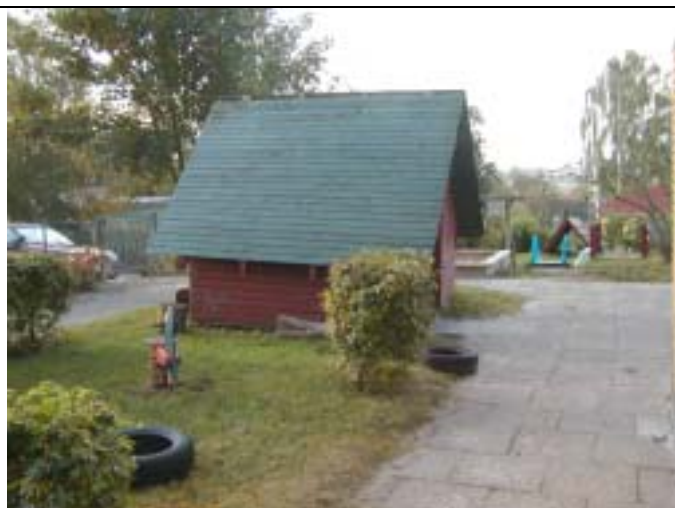
Oversigt.

Beskrivelse af problem:

Der kan opstå farlige situationer pga. manglende inspektion og vedligeholdelse.

Vangen under sædet er nedbrudt (se pil).

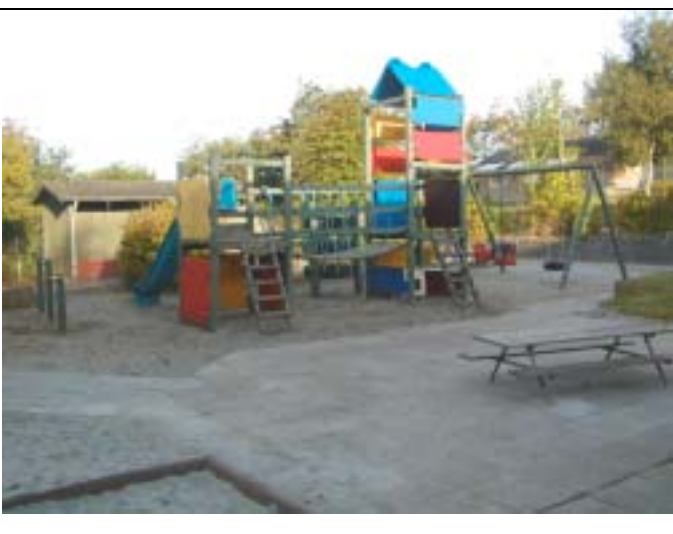
<p>Oversigt</p>

<p>Beskrivelse af problem: Børnene kan slå sig ved fald fra dette legeredskab. Udstrækningen og kvaliteten af stødområdet samt faldrummet er ikke tilstrækkelig. (Stødområde og faldrum skal min. være 1,5 m rundt om hele redskabet). Faldunderlaget vurderes at være for hårdt.</p> <p>Krav i standard: DS/EN 1177 Pkt. 4.2 Støddæmpning DS/EN 1176-1 Pkt. 4.2.8.4 Beskyttelse af brugere i faldrum DS/EN 1176-1 Pkt. 4.2.8.3 DS/EN 1176-1 Pkt. 4.2.8.1.3 Stødområdets dimensioner</p>
 	<p>Beskrivelse af problem: Der kan opstå farlige situationer pga. manglende inspektion og vedligeholdelse. Klatrenettet er defekt, (mørt), (se pile).</p> <p>Krav i standard: DS/EN 1176-7 Pkt. 6 Inspektion og vedligeholdelse</p>

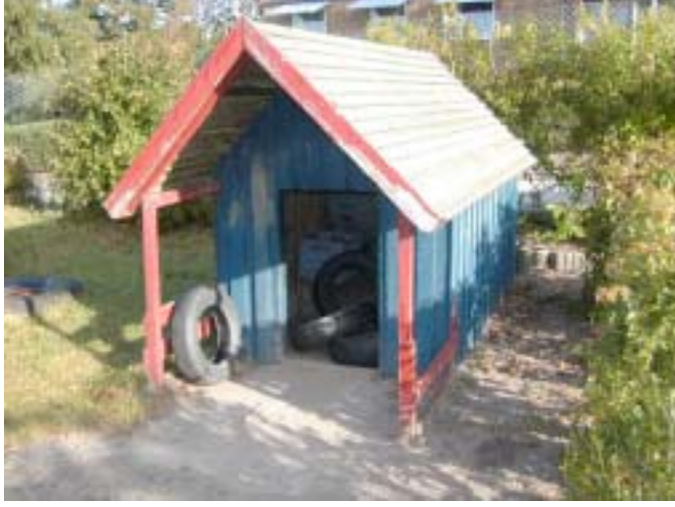
<p>Oversigt</p>

<p>Beskrivelse af problem #1: Der er fare for, at børnene kan komme til at hænge fast i en anoraksnor, hvis de falder ned fra taget. Dette gælder i begge ender af taget (se pil).</p> <p>Der kan opstå nye revner, efterhånden som træet tørrer ud eller giver sig.</p> <p>Krav i standard: DS/EN 1176-1 Pkt. 4.2.7.3 Fastklemning af tøj Anneks D 3.2.3 Tage</p>
