## INSPEKTIONSRAPPORT LEGEPLADSER

Fussingø Naturbørnehave  
Vasevej 3A  
Fussingø  
8900 Randers

Purhus Kommune  
Børn og Unge  
Bakkevænget 16  
8990 Fårup

1097229-14

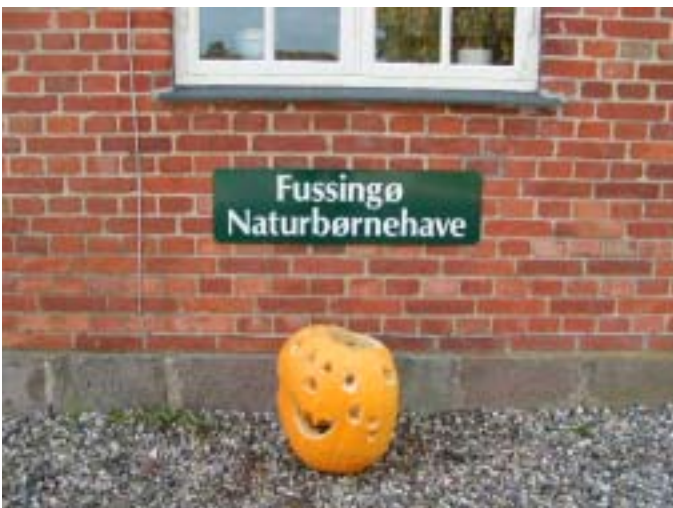
<p><b>Mærkning:</b> Ingen af legeredskaberne på denne legeplads er fyldestgørende mærket med:</p> <ul style="list-style-type: none"> <li>• Fabrikantnavn og -adresse.</li> <li>• Redskabets identifikation og fremstillingsår.</li> <li>• Markering af nedgravningsdybde.</li> <li>• Denne standards nummer og udgivelsesår.</li> </ul> <p><b>Krav i standard:</b> <b>DS/EN 1176-1 Pkt. 7 Mærkning.</b> <b>Alle fundne fejl i denne rapport er principielt farlige for børnene.</b> <i>Vi vurderer dog, at nogle fejltypen sandsynligvis er de farligste og anbefaler, at fejlene rettes som første prioritet. Fejlene mærkes med: #1</i></p> <ul style="list-style-type: none"> <li>• Alle hovedklemfælder.</li> <li>• Steder, hvor anoraksnore kan sidde fast i forbindelse med tvungne bevægelser.</li> <li>• Faldhøjder på over 1,5 m, hvor faldunderlaget ikke er tilstrækkeligt dæmpende.</li> </ul>

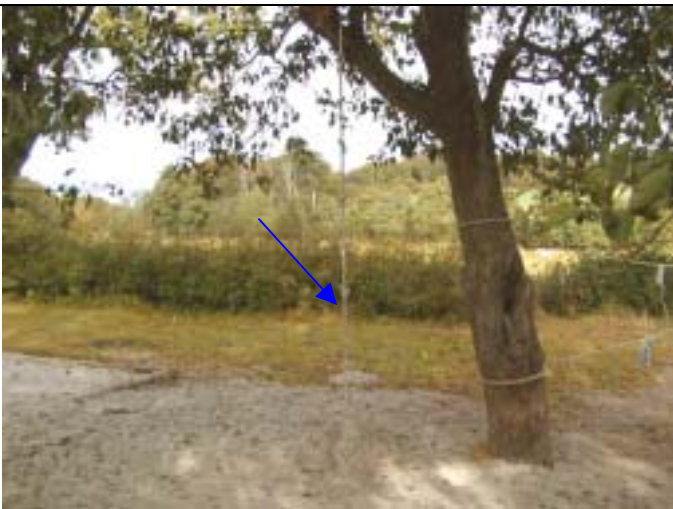
<p><b>Beskrivelse af problem#1:</b> Træ og klatretov udgør tilsammen et legeredskab, der opfordrer til at kravle op i træet (se pil). Den fri faldhøjde kommer dermed over 3 m. (Den fri faldhøjde må ikke overstige 3 m på en legeplads, da intet faldunderlag kan dæmpe fald fra sådanne højder).</p> <p><b>Krav i standard:</b> <b>DS/EN 1176-1 Pkt. 4.2.8.4 Beskyttelse af brugere i faldrum</b></p>

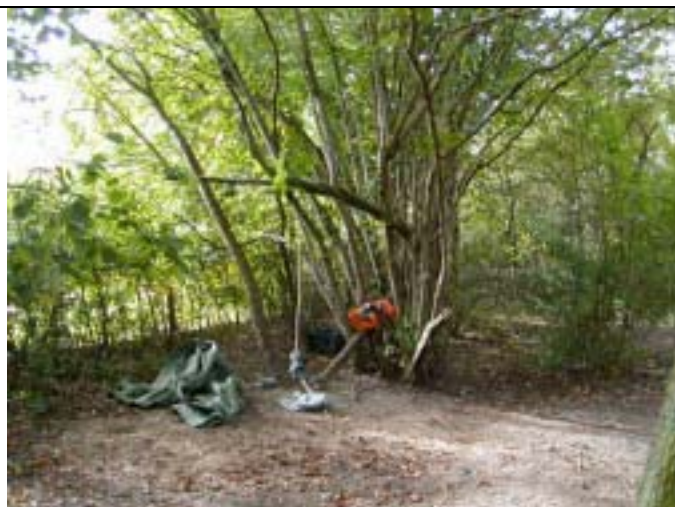
**Beskrivelse af problem #1:**

Når levende træer indrages som en del af et legeredskab, betragtes træet også som et legeredskab. Derfor stilles der de samme krav som til andre legeredskaber, det vil bl.a. sige:  
 Krav til faldrum, faldunderlag, maksimal højde på 3 m, spidse vinkler, halsklemfælder m.m.  
 Disse krav er ikke overholdt i dette tilfælde.

**DS/EN 1176-1 Pkt. 1 Emne og anvendelsesområde.**  
**DS/EN 1176-1 Pkt. 3.1 Legeredskab**

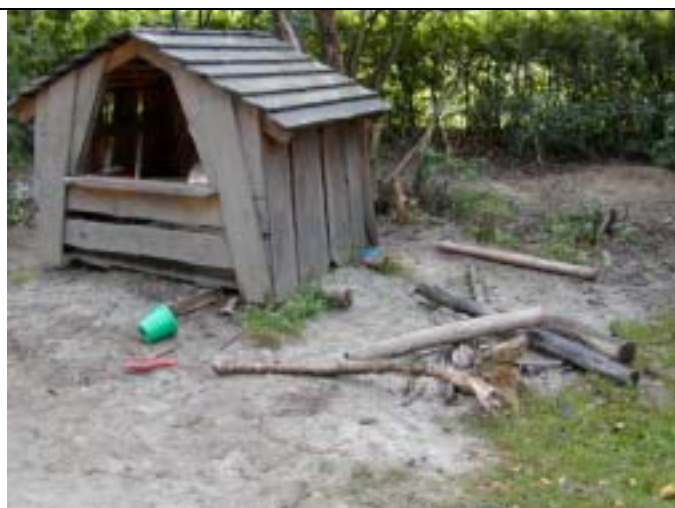
**Beskrivelse af problem:**

Legehusets tag bliver tilsyneladende brugt til at klatre på. Børnene kan derfor komme til skade ved fald fra husets tag, da de kan slå sig på brædder og stolper.

Udstrækningen af underlaget skal være:  $\text{højde}/3 \times 2 + 0,5$ .

**DS/EN 1176-1 Pkt. 4.2.8.4 Beskyttelse af brugere i faldrum**  
**DS/EN 1177 Pkt. 4.2 Støddæmpning**  
**DS/EN 1176-1 Pkt. 4.2.8.1.3 Stødområdets dimensioner**

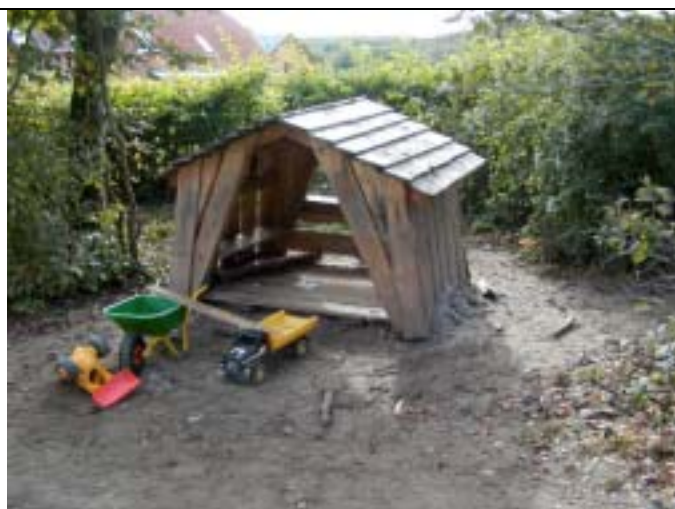
**Beskrivelse af problem:**

Underlaget på billedet vurderes at være for hårdt.

Under legeredskaber med en fri faldhøjde på over 60 cm skal der være et støddæmpende faldunderlag. (Udstrækning af underlag:  $\text{faldhøjde}/3 \times 2 + 0,5 \text{m}$ , dog min. 1,5 m).

**DS/EN 1177 Pkt. 4.2 Støddæmpning**  
**DS/EN 1176-1 Pkt. 4.2.8.1.3 Stødområdets dimensioner**

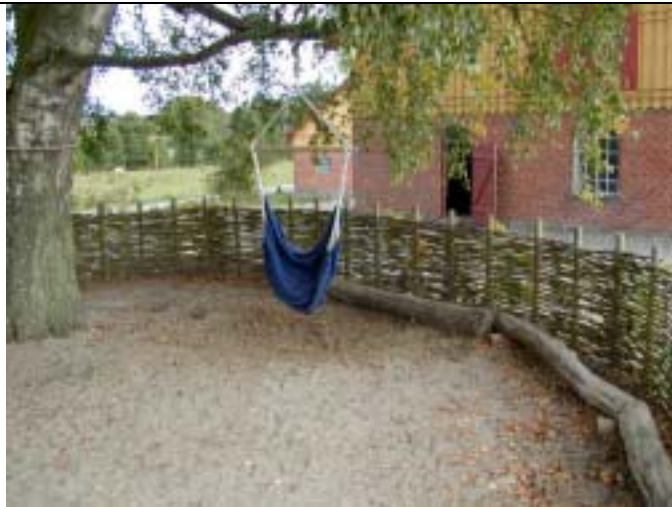
**Dette redskab opfattes som en gyngje jævnfør definitionen i DS/EN 1176-2 Pkt. 3.1 gyngje.**  
*”Redskab der bevæger sig, og hvor brugerens vægt støttes af et gyngjeleje eller et kardanled, der er placeret over brugeren.”*

**Beskrivelse af problem:**  
 Dette redskab betragtes som en type 3 gyngje og skal således overholde alle krav til en sådan.  
 Kravene til: Faldunderlag, frihøjde under gyngjer samt sikkerhedsafstand til stativet er ikke overholdt i dette tilfælde. Sædet overholder næppe kravene til slagstyrke.

**Krav i standard:**  
 DS/EN 1176-2 Pkt. 4.3 Sikkerhedsafstand til sæde  $h_4$   
 DS/EN 1176-2 Pkt. 4.2 Frihøjde  $h_2$   
 DS/EN 1176-2 Pkt. 4.10 Stødområde

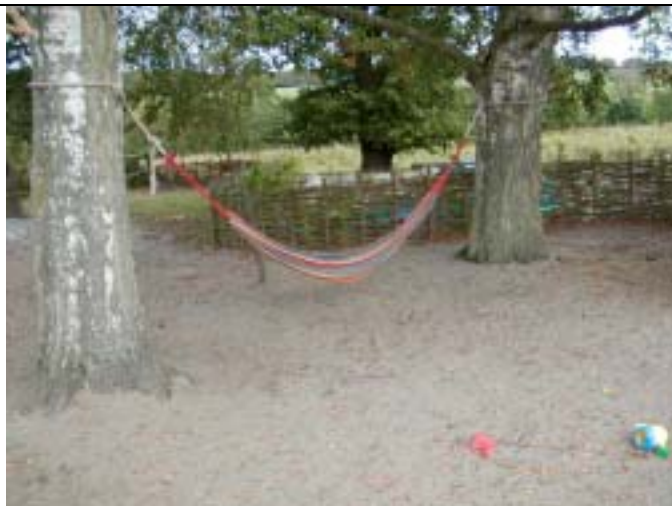
**Dette redskab opfattes som en gyngje jævnfør definitionen i DS/EN 1176-2 Pkt. 3.1 gyngje.**  
*”Redskab der bevæger sig, og hvor brugerens vægt støttes af et gyngjeleje eller et kardanled, der er placeret over brugeren.”*

**Beskrivelse af problem:**  
 Børnene kan slå sig, hvis de falder af gyngjen.  
 (Faldunderlaget har ikke tilstrækkelig god kvalitet. Den fri faldhøjde er (gyngjens ophæng/2 + afstand fra overkant af gyngje til underlag).  
 Dette underlag vurderes at være for hårdt.

**Krav i standard:**  
 DS/EN 1177 Pkt. 4.2 Støddæmpning
